A - ESTUDO TÉCNICO: INSTALAÇÃO DE INSTRUMENTOS OU EQUIPAMENTOS MEDIDORES DE VELOCIDADE DO TIPO FIXO.

1 - IDENTIFICAÇÃO DO ÓRGÃO DE TRÂNSITO

Local: Avenida Frei Godofredo, nº. 1080

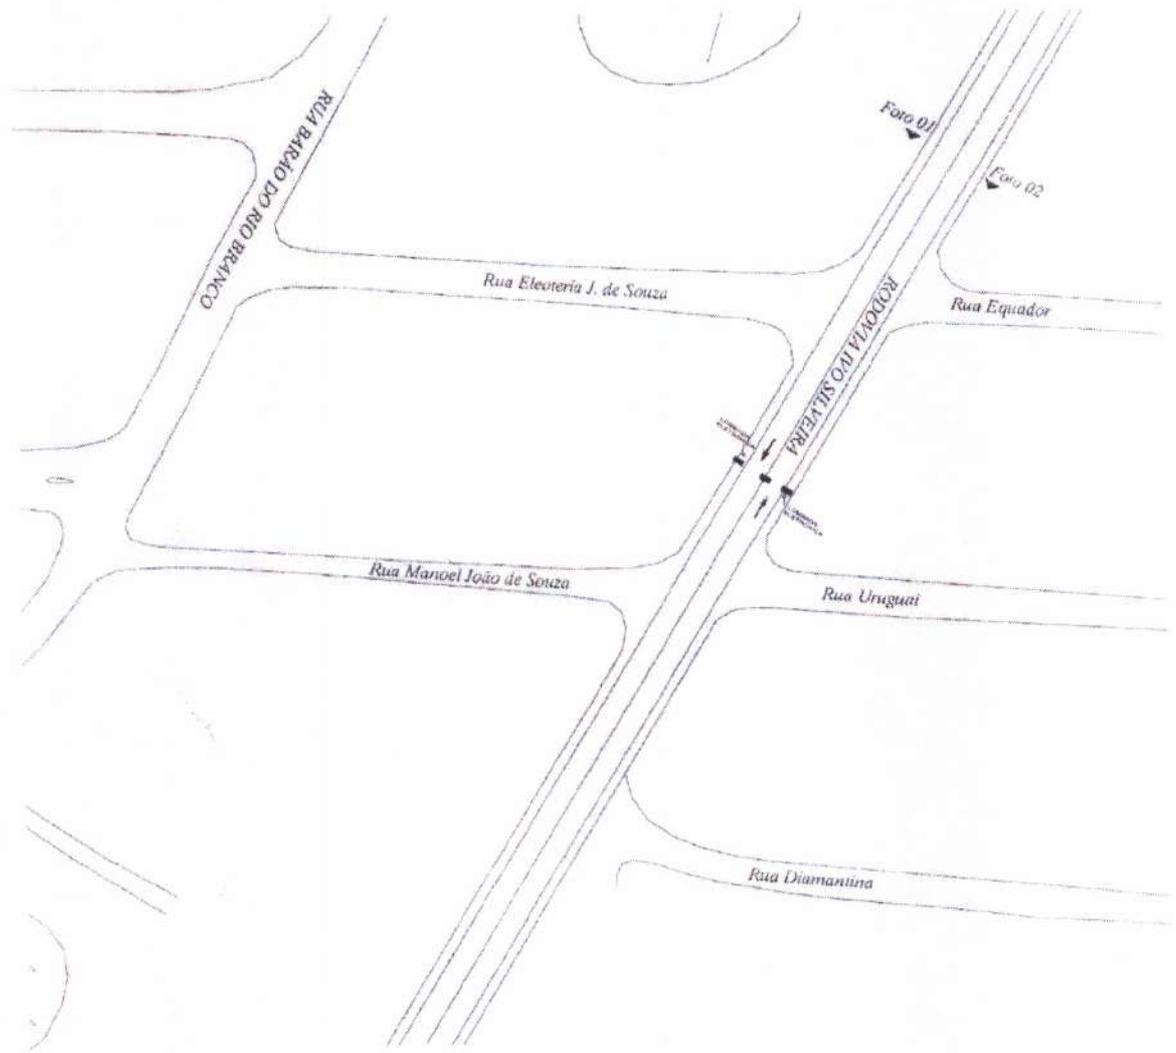
CROQUI
AV. Frei Godofredo, nº1080

Posicionamento do equipamento e da sinalização em anexo.
