A - ESTUDO TÉCNICO: INSTALAÇÃO DE INSTRUMENTOS OU EQUIPAMENTOS MEDIDORES DE VELOCIDADE DO TIPO FIXO.

- Razão social: Prefeitura de Gaspar - DITRAN - Diretoria de Trânsito
- Estado/Município: Santa Catarina / Gaspar

Local: Avenida Frei Godofredo, nº. 1081

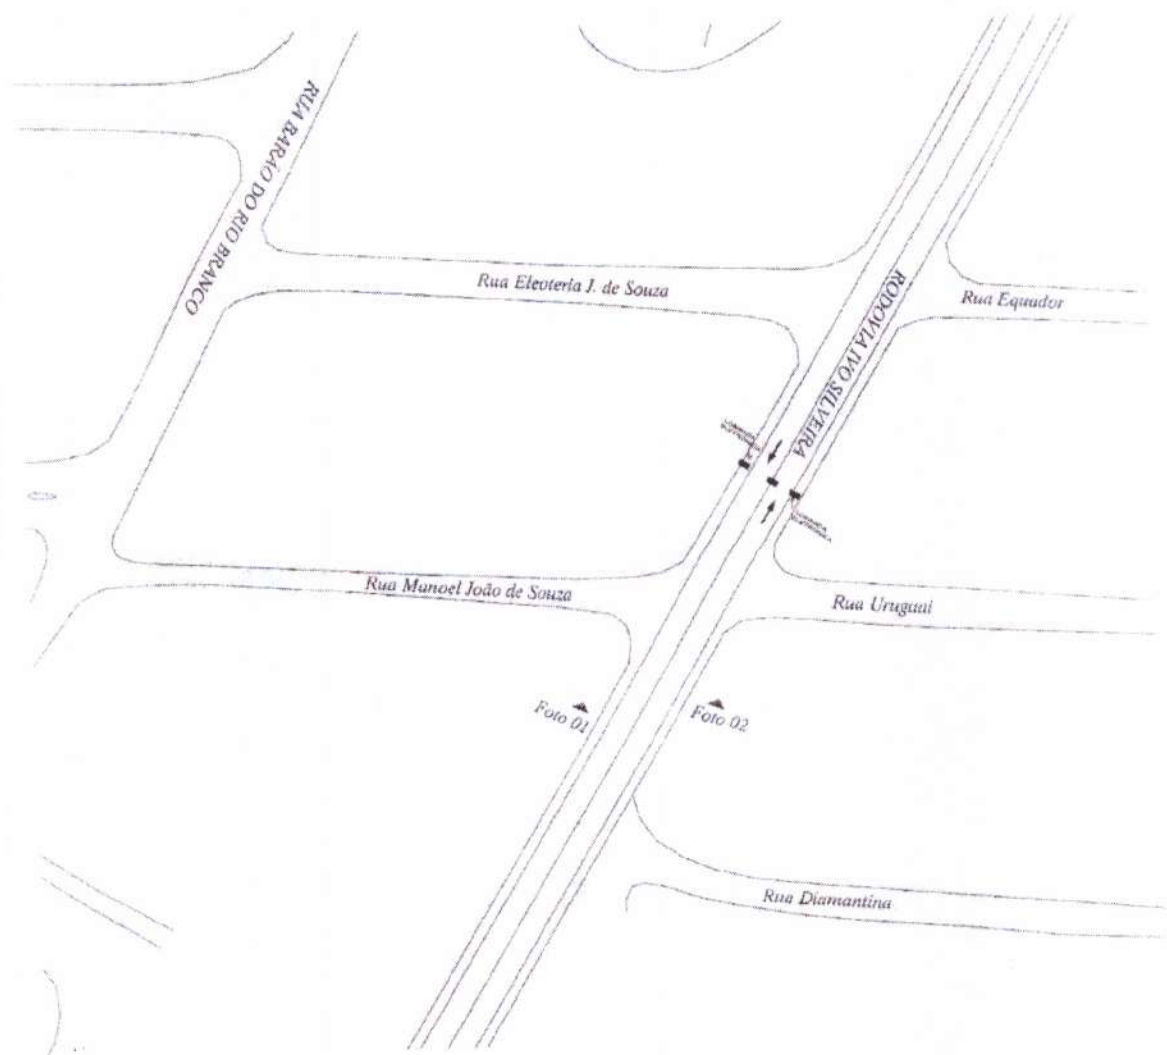
CROQUI
AV. Frei Godofredo, nº1081

Posicionamento do equipamento e da sinalização em anexo.
