A - ESTUDO TÉCNICO: INSTALAÇÃO DE INSTRUMENTOS OU EQUIPAMENTOS MEDIDORES DE VELOCIDADE DO TIPO FIXO.

- Razão social: Prefeitura Municipal de Gaspar - DITRAN – Diretoria de Trânsito
- Estado/Município: Santa Catarina / Gaspar

Local: Rua Itajaí, nº. 1400 Centro/Bairro

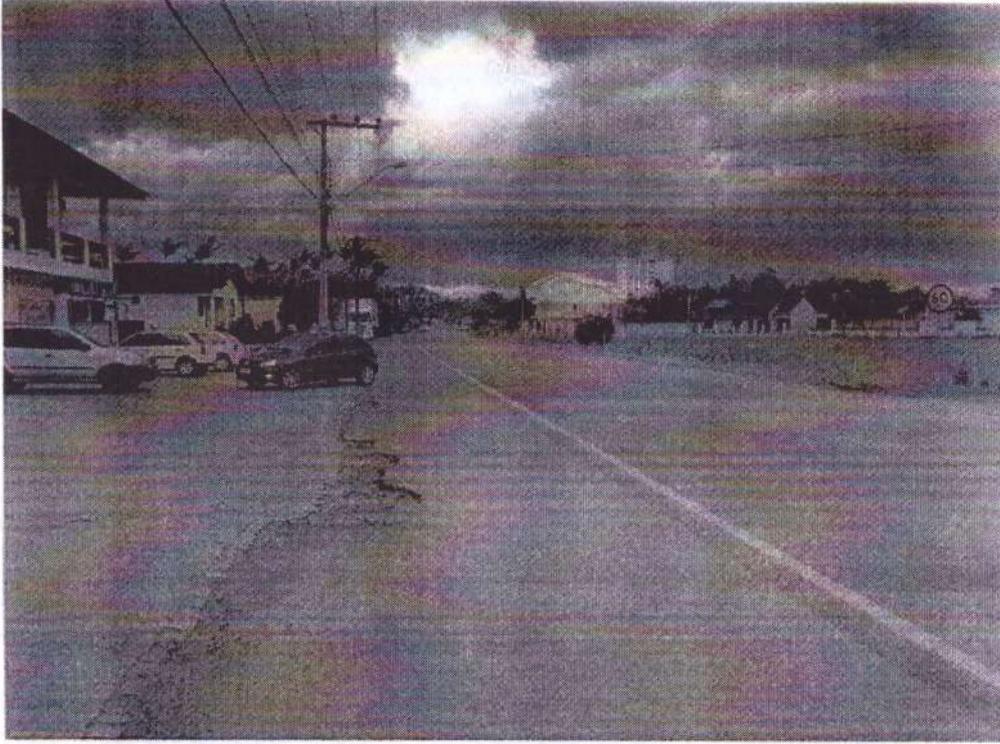
Foto 1

Rua Itajaí, n.º. 1400 Sentido Centro/Bairro

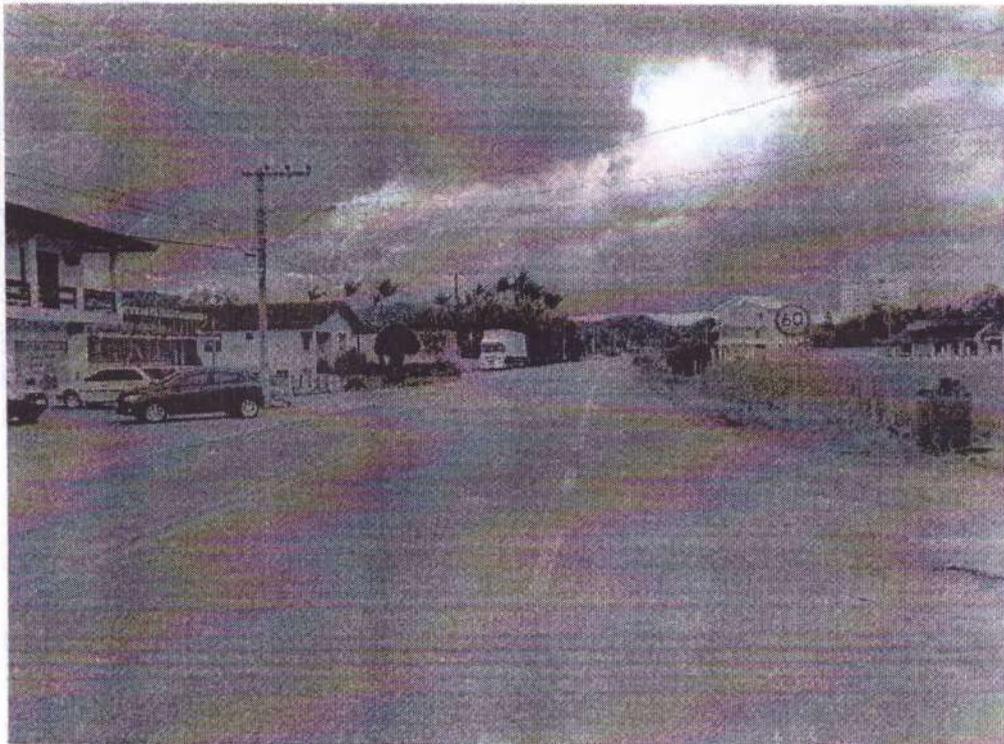
Foto 2

Rua Itajaí, n.º. 1400 Sentido Centro/Bairro

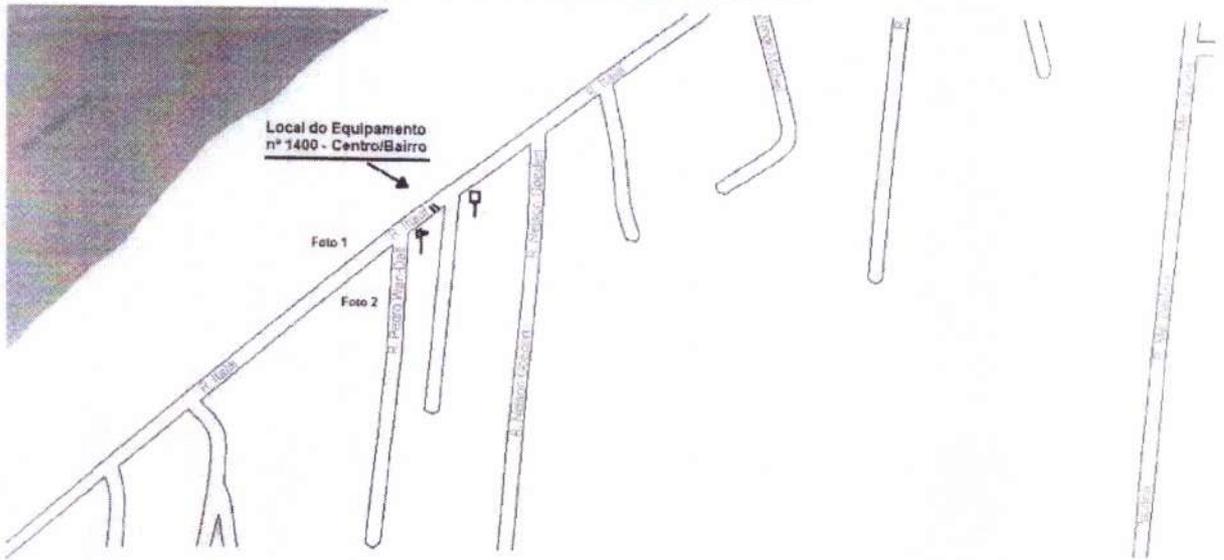
CROQUI

Rua Itajaí. nº 1400 - Sentido Centro/Bairro
