A - ESTUDO TÉCNICO: INSTALAÇÃO DE INSTRUMENTOS OU EQUIPAMENTOS MEDIDORES DE VELOCIDADE DO TIPO FIXO.

- Razão social: Prefeitura Municipal de Gaspar - DITRAN – Diretoria de Trânsito
- Estado/Município: Santa Catarina / Gaspar

Local: Rua Itajaí, nº. 1401 Bairro/Centro

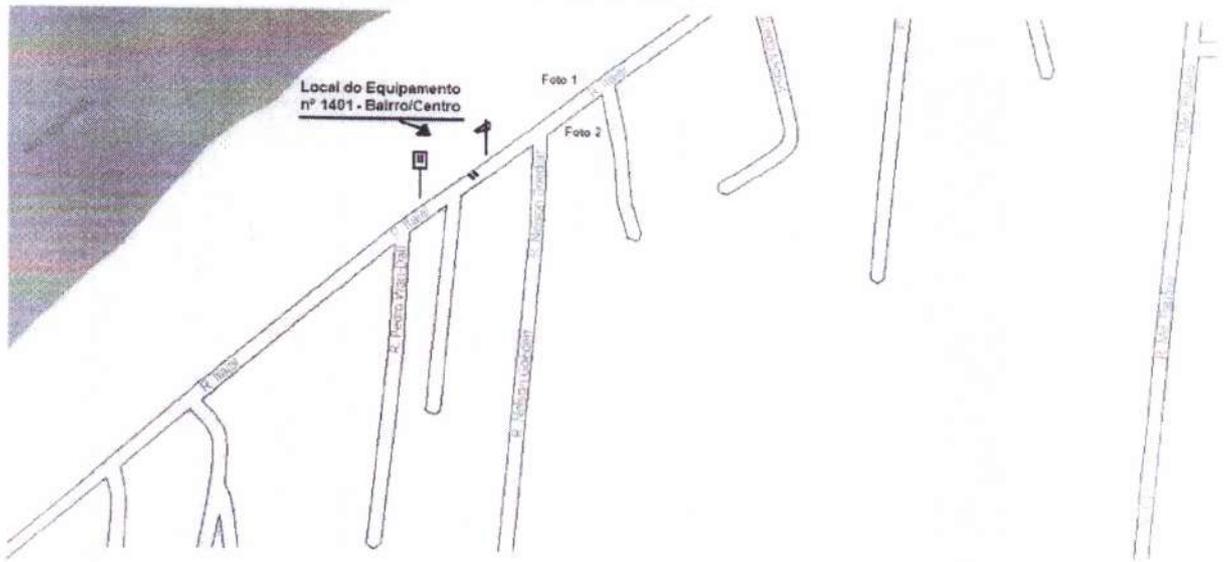
CROQUI

Posicionamento do equipamento e da sinalização em anexo.

Rua Itajaí. nº 1401 - Bairro/ Centro
