A - ESTUDO TÉCNICO: INSTALAÇÃO DE INSTRUMENTOS OU EQUIPAMENTOS MEDIDORES DE VELOCIDADE DO TIPO FIXO.

- Razão social: Prefeitura de Gaspar - DITRAN – Diretoria de Trânsito
- Estado/Município: Santa Catarina / Gaspar

Local: Avenida Frei Godofredo, nº. 1649

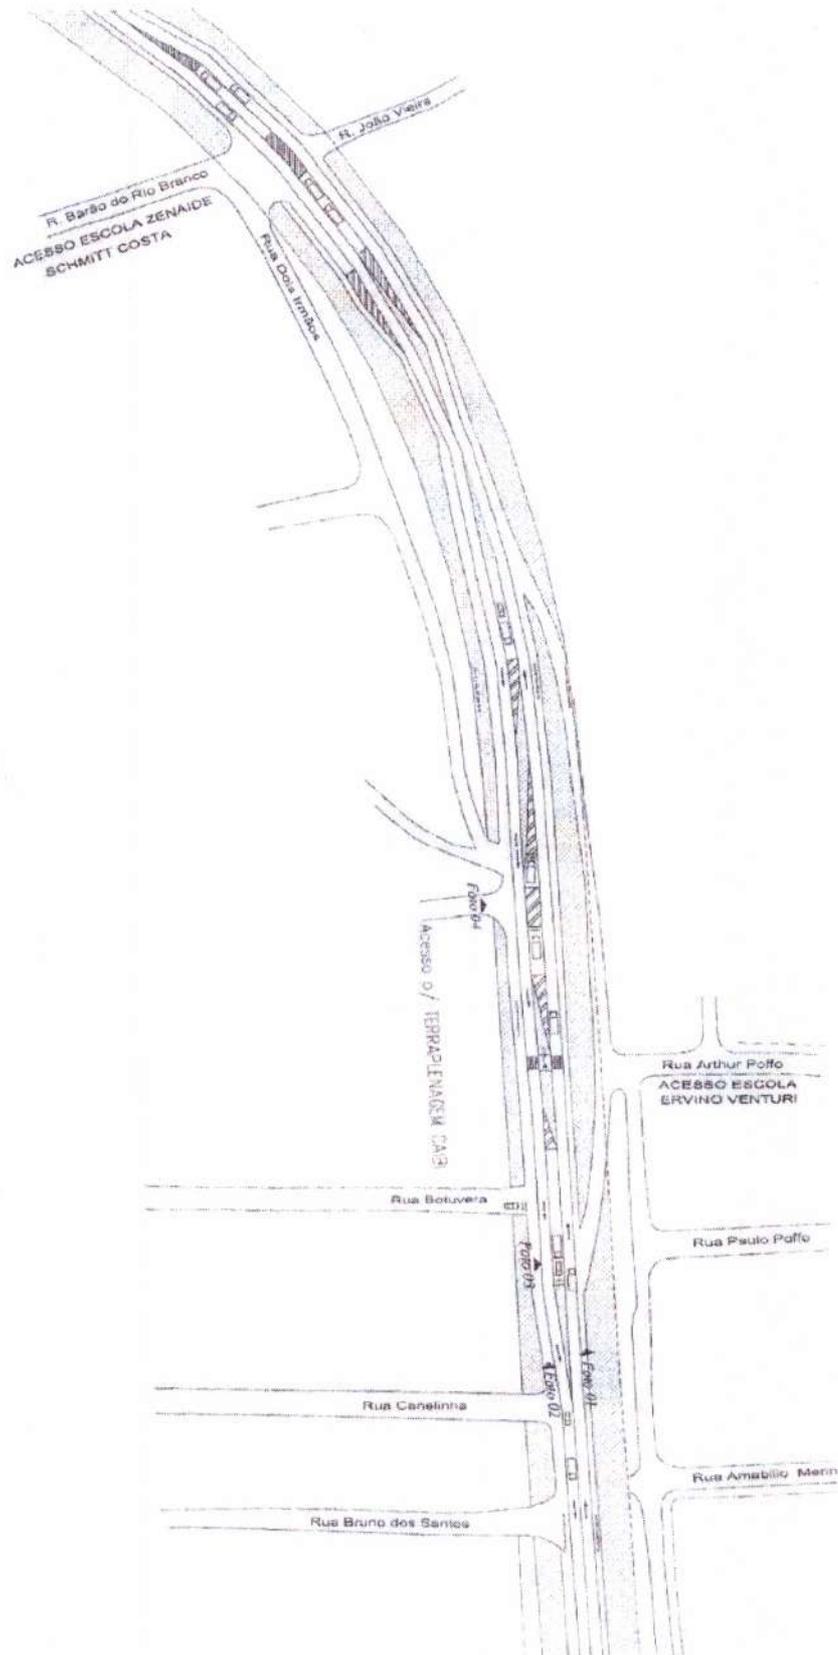
CROQUI
AV. Frei Godofredo, nº1649

Posicionamento do equipamento e da sinalização em anexo.
