A - ESTUDO TÉCNICO: INSTALAÇÃO DE INSTRUMENTOS OU EQUIPAMENTOS MEDIDORES DE VELOCIDADE DO TIPO FIXO.

Local: Avenida Frei Godofredo, nº. 1650

Tipo: Equipamento controlador eletrônico de excesso de velocidade, dotado de Leitor Automática de Placas – LAP, e videomonitoramento.

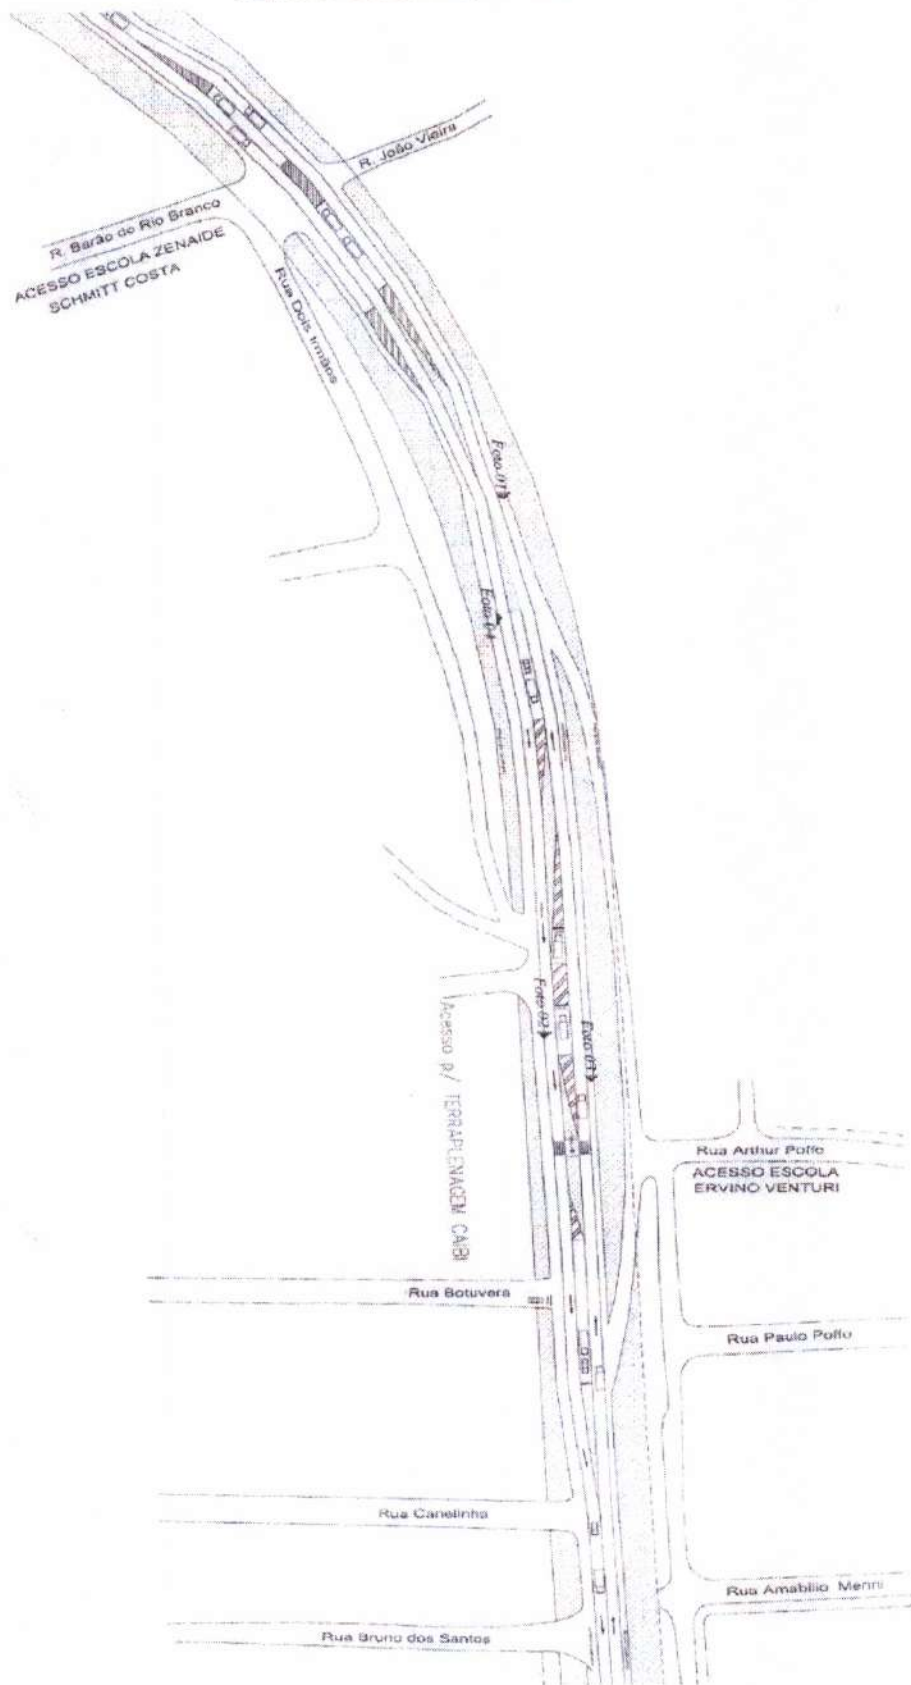
CROQUI  
AV. Frei Godofredo, nº1650

Posicionamento do equipamento e da sinalização em anexo.
