A - ESTUDO TÉCNICO: INSTALAÇÃO DE INSTRUMENTOS OU EQUIPAMENTOS
MEDIDORES DE VELOCIDADE DO TIPO FIXO.

Local: Rua Anfilóquio Nunes Pires, nº. 230

Sentido do fluxo fiscalizado: Centro/Bairro

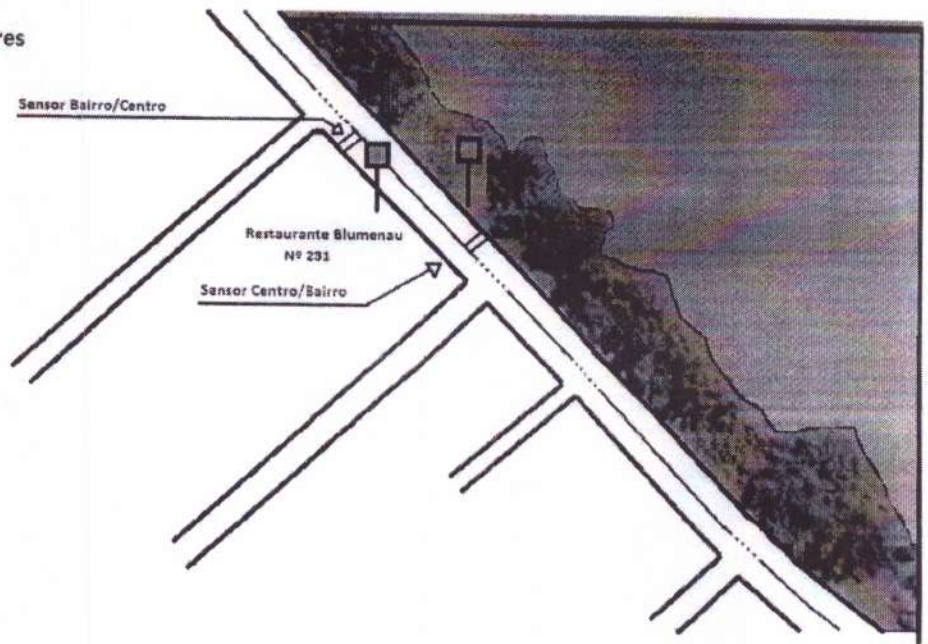
CROQUI
Rua Anfilóquio Nunes Pires, nº. 230 - Sentido Centro/Bairro

Posicionamento do equipamento e da sinalização em anexo.
