ESTUDO TÉCNICO: INSTALAÇÃO DE INSTRUMENTOS OU EQUIPAMENTOS MEDIDORES DE VELOCIDADE DO TIPO FIXO.

- Razão social: Prefeitura Municipal de Gaspar - DITRAN – Diretoria de Trânsito
- Estado/Município: Santa Catarina / Gaspar

Local: Rua Anfilóquio Nunes Pires, nº. 2632

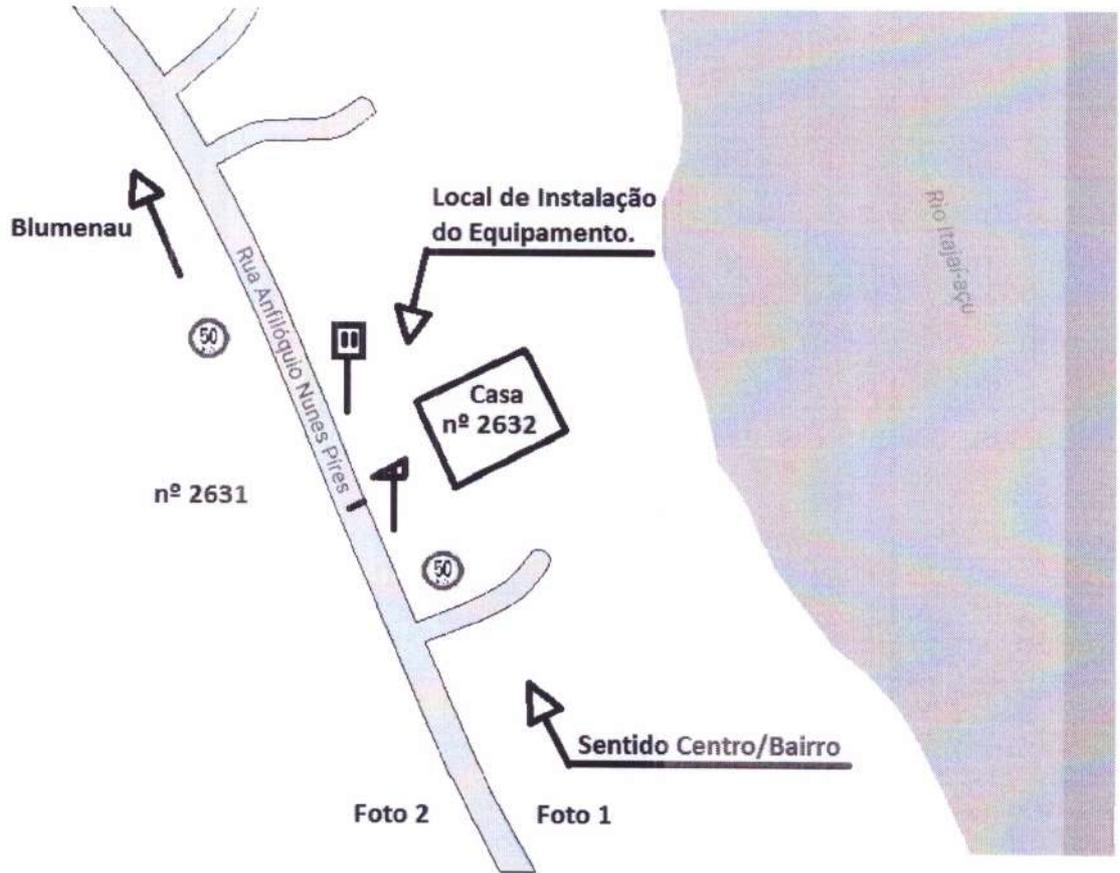
CROQUI

Rua Anfilóquio Nunes Pires nº. 2632, Sentido Centro/Bairro

Posicionamento do equipamento e da sinalização em anexo.

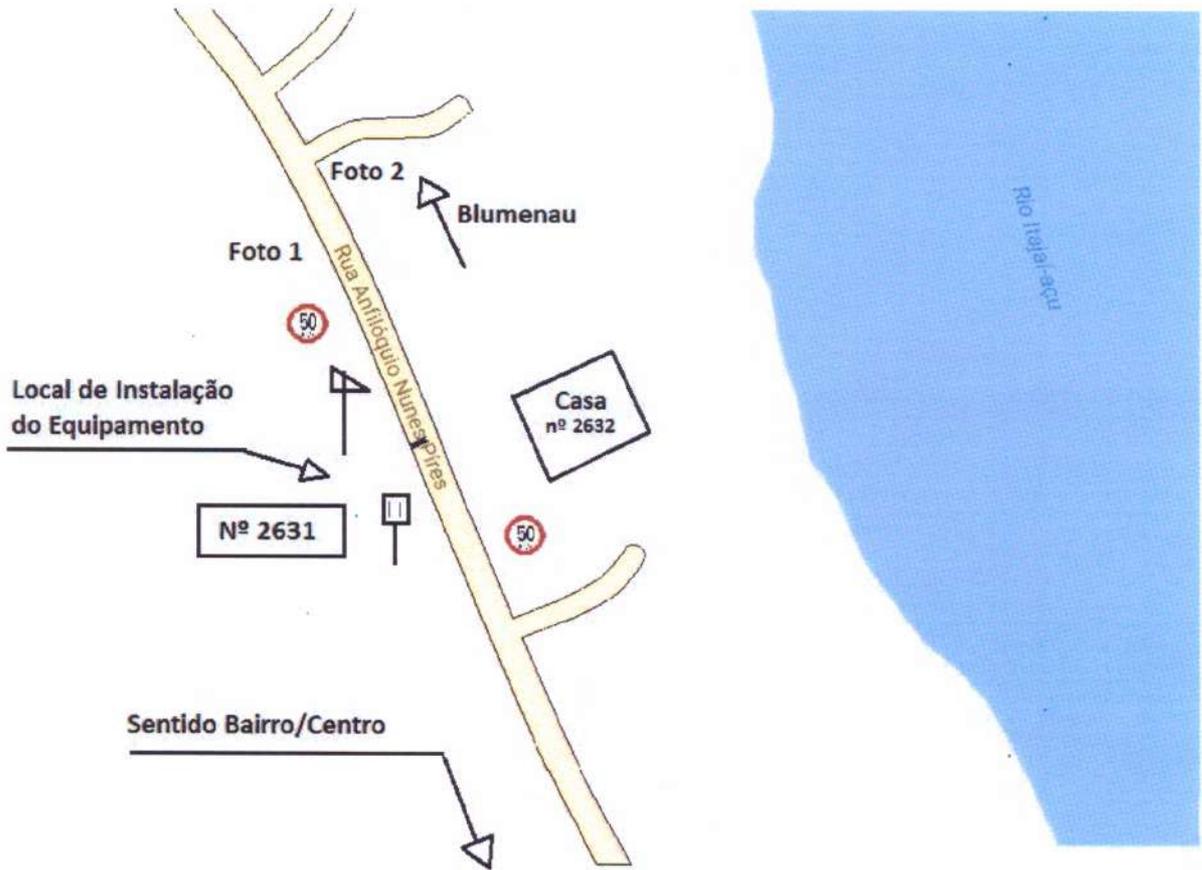
CROQUI

Rua Anfilóquio Nunes Pires nº. 2631, Sentido Bairro/Centro

Posicionamento do equipamento e da sinalização em anexo.
