A - ESTUDO TÉCNICO: INSTALAÇÃO DE INSTRUMENTOS OU EQUIPAMENTOS MEDIDORES DE VELOCIDADE DO TIPO FIXO.

- Razão social: Prefeitura de Gaspar - DITRAN - Diretoria de Trânsito
- Estado/Município: Santa Catarina / Gaspar

Local: Avenida Frei Godofredo, nº. 2699

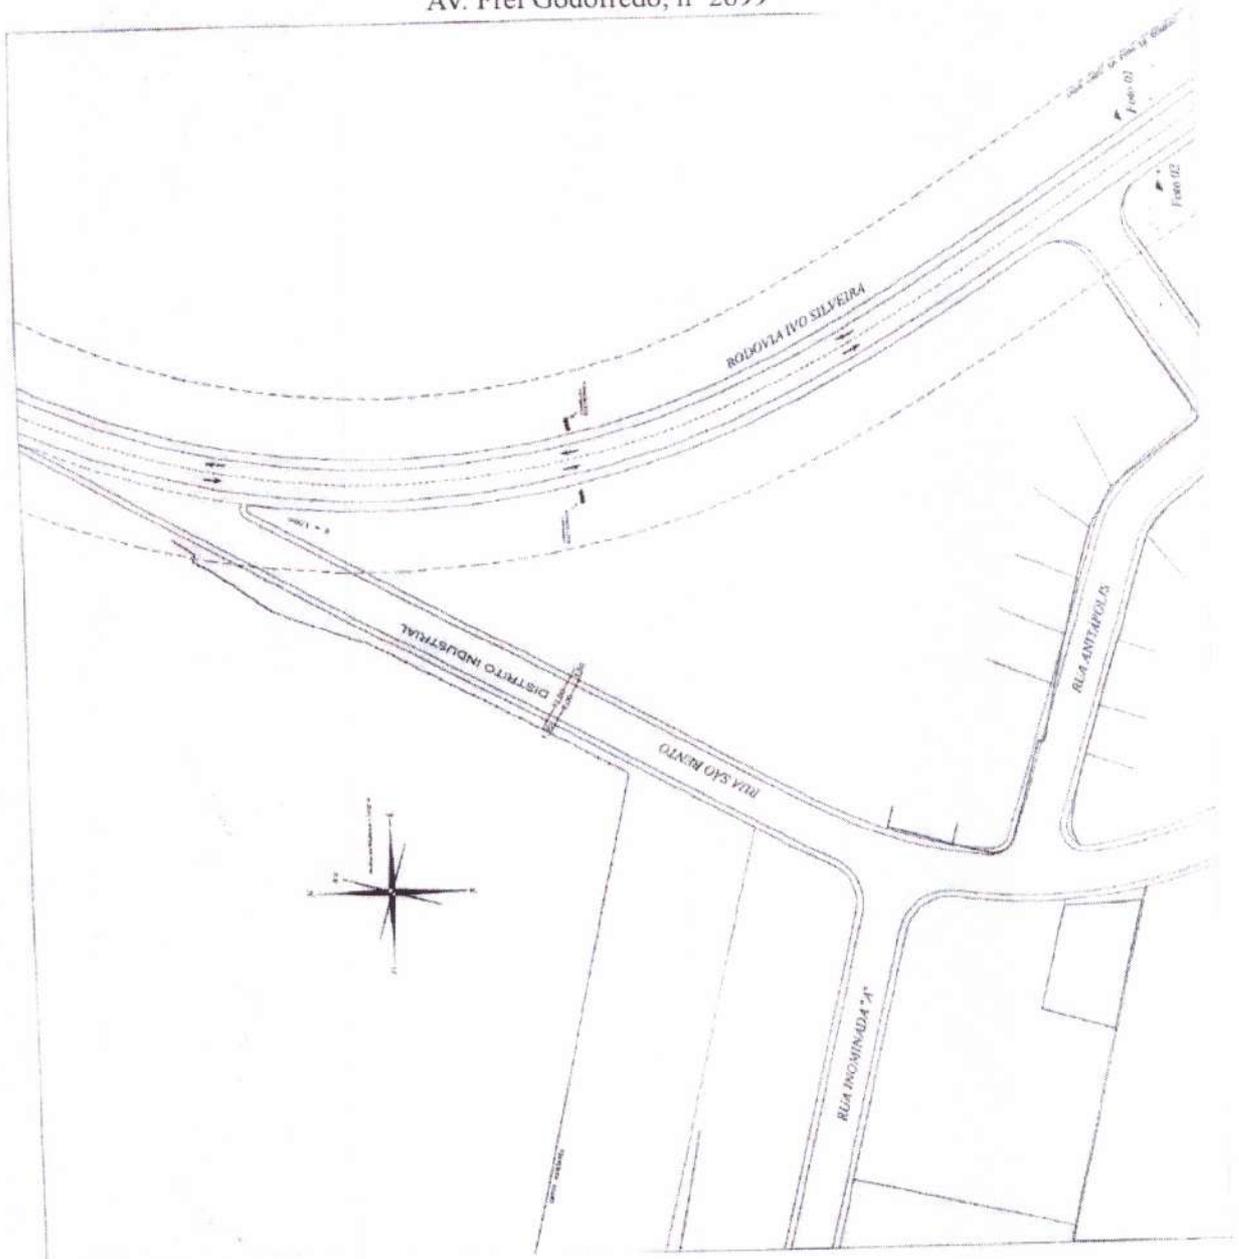
CROQUI
AV. Frei Godofredo, nº 2699

Posicionamento do equipamento e da sinalização em anexo.
