A - ESTUDO TÉCNICO: INSTALAÇÃO DE INSTRUMENTOS OU EQUIPAMENTOS MEDIDORES DE VELOCIDADE DO TIPO FIXO.

- Razão social: Prefeitura de Gaspar - DITRAN - Diretoria de Trânsito
- Estado/Município: Santa Catarina / Gaspar

Local: Avenida Frei Godofredo, nº. 2700

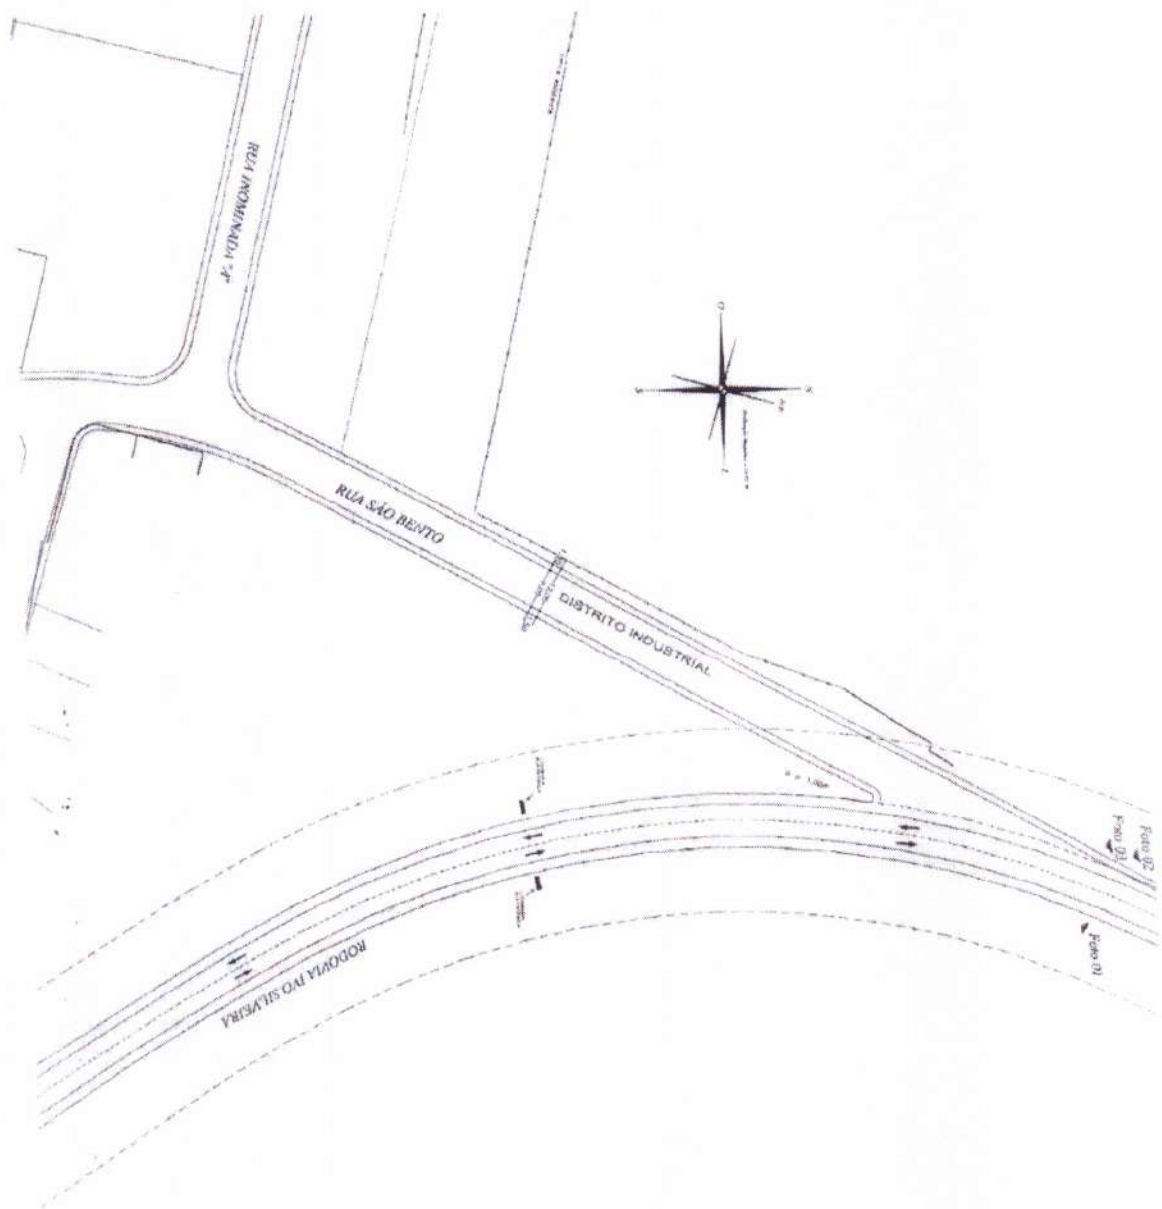
CROQUI
AV. Frei Godofredo, nº 2700

Posicionamento do equipamento e da sinalização em anexo.
