## A - ESTUDO TÉCNICO: INSTALAÇÃO DE INSTRUMENTOS OU EQUIPAMENTOS MEDIDORES DE VELOCIDADE DO TIPO FIXO.

- Razão social: Prefeitura Municipal de Gaspar - DITRAN - Diretoria de Trânsito
- Estado/Município: Santa Catarina / Gaspar

Local: Rua Anfilóquio Nunes Pires, n.º. 3726

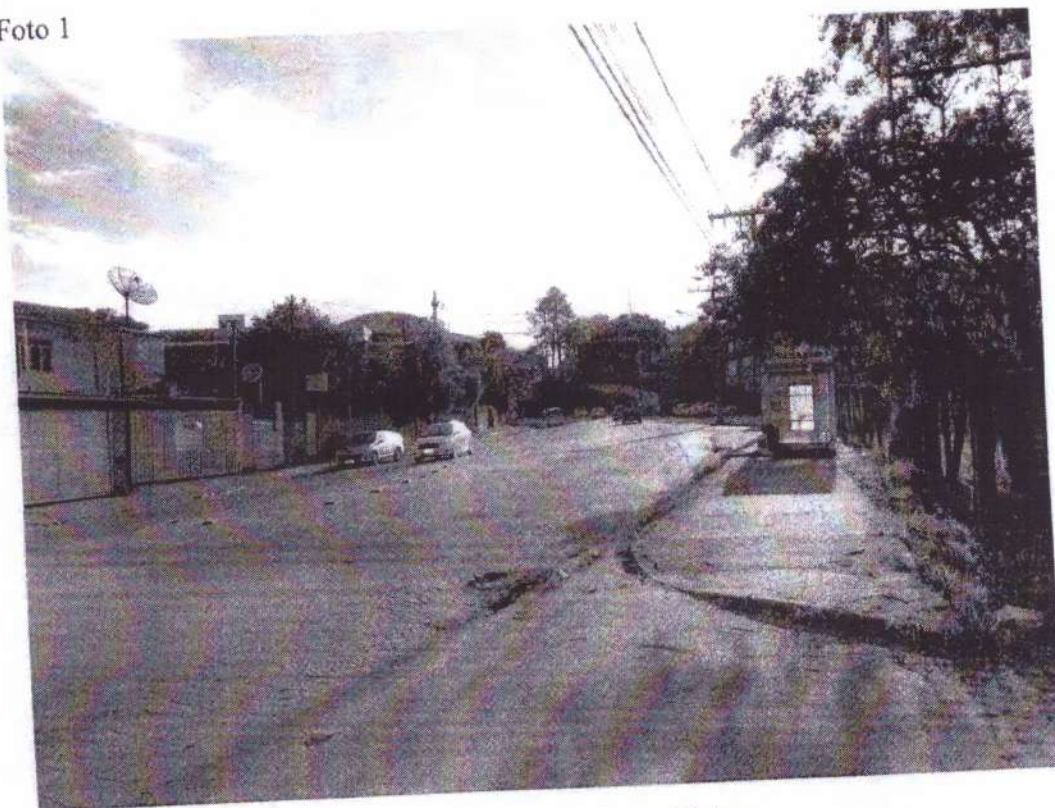
Foto 1

Rua Anfilóquio Nunes Pires n.º. 3726, Sentido Centro/Bairro

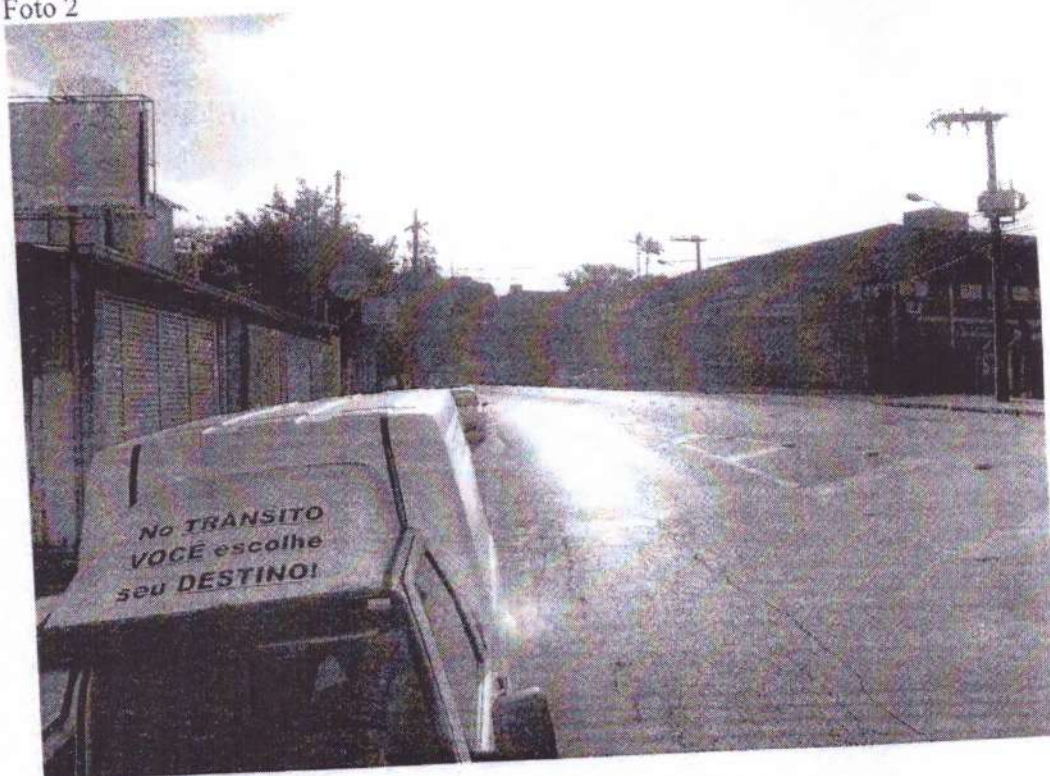
Foto 2

Rua Anfilóquio Nunes Pires n.º. 3726, Sentido Centro/Bairro
