A - ESTUDO TÉCNICO: INSTALAÇÃO DE INSTRUMENTOS OU EQUIPAMENTOS MEDIDORES DE VELOCIDADE DO TIPO FIXO.

- Razão social: Prefeitura Municipal de Gaspar – Superintendência de Trânsito - DITRAN
- Estado/Município: Santa Catarina / Gaspar

Local: Rua Anfilóquio Nunes Pires, nº. 4242

Tipo: Equipamento controlador eletrônico de excesso de velocidade, dotado de Leitor Automática de Placas – LAP, e videomonitoramento.

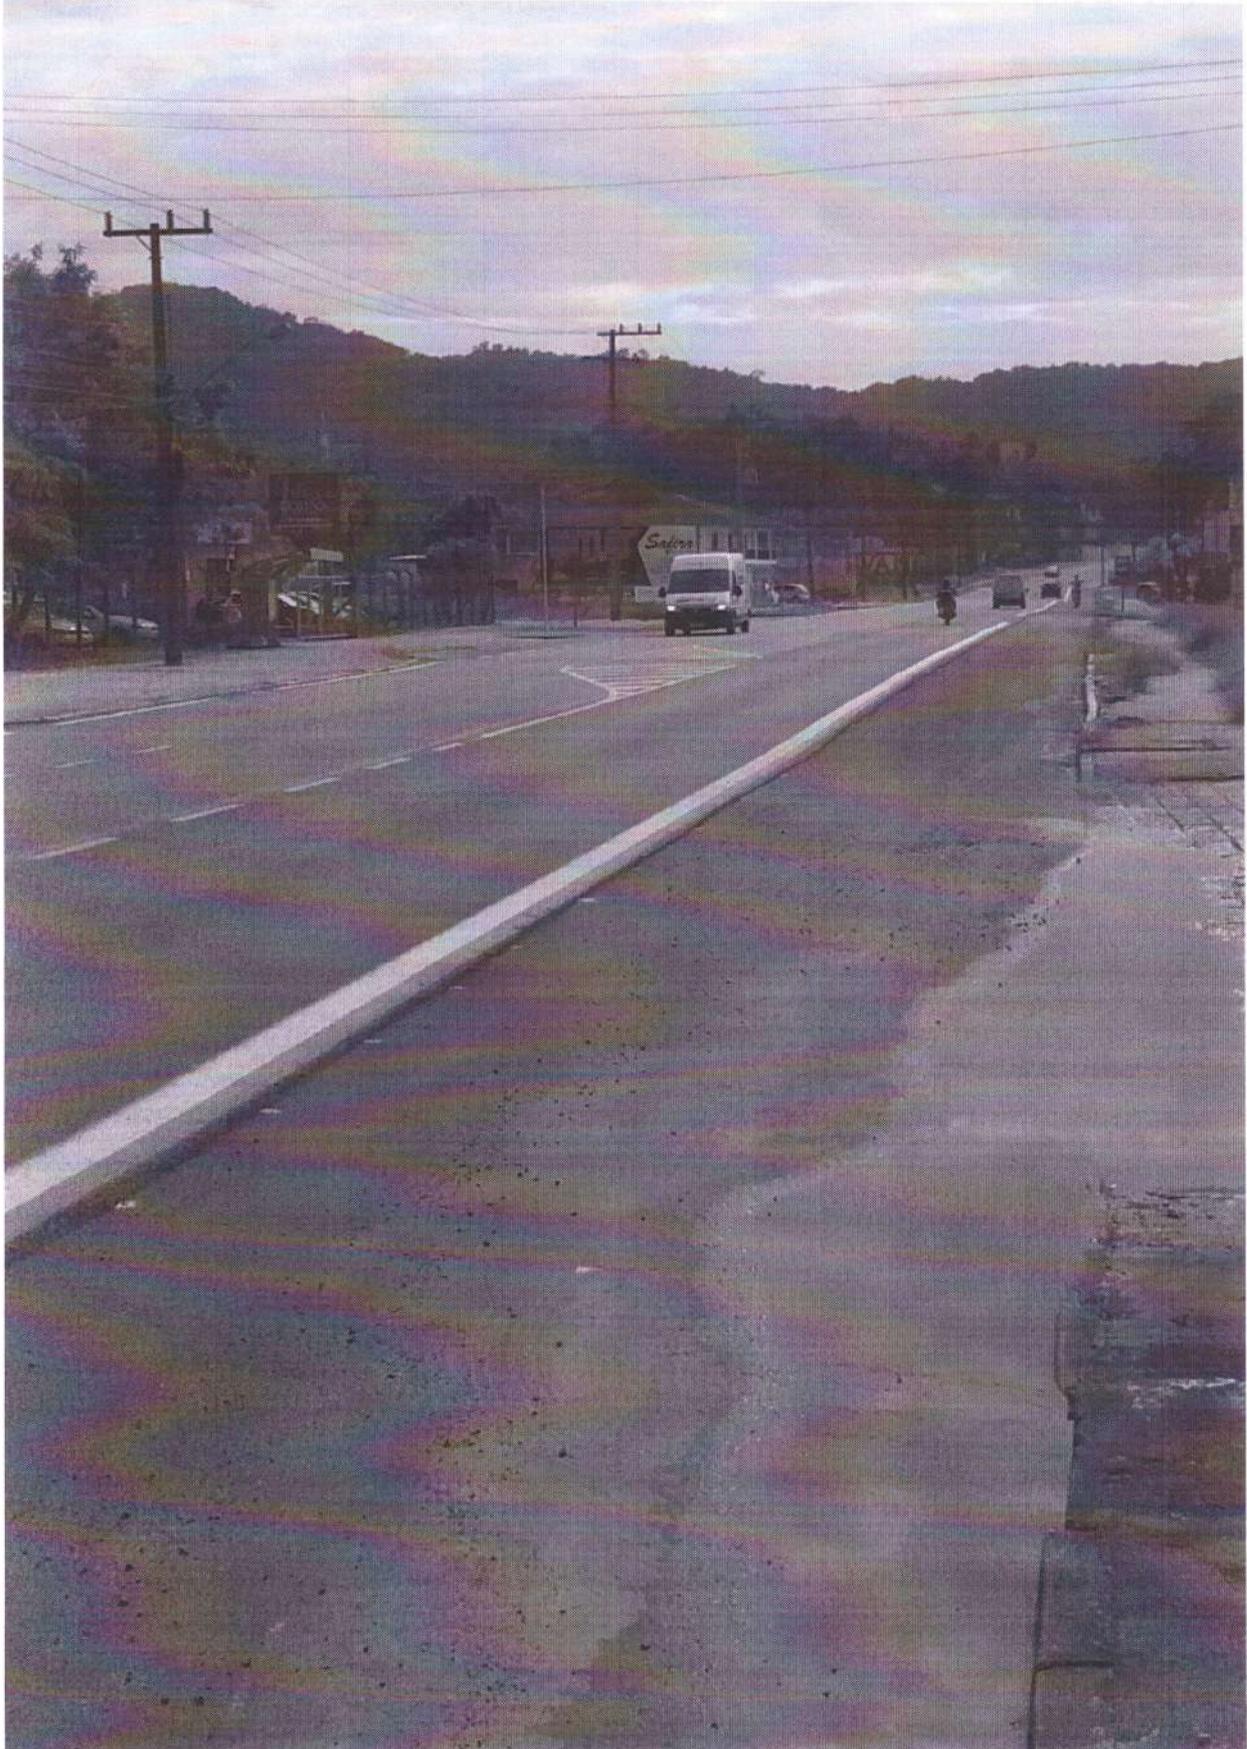
Foto 1

Rua Anfilóquio Nunes Pires, nº. 4242 Sentido Bairro/Centro

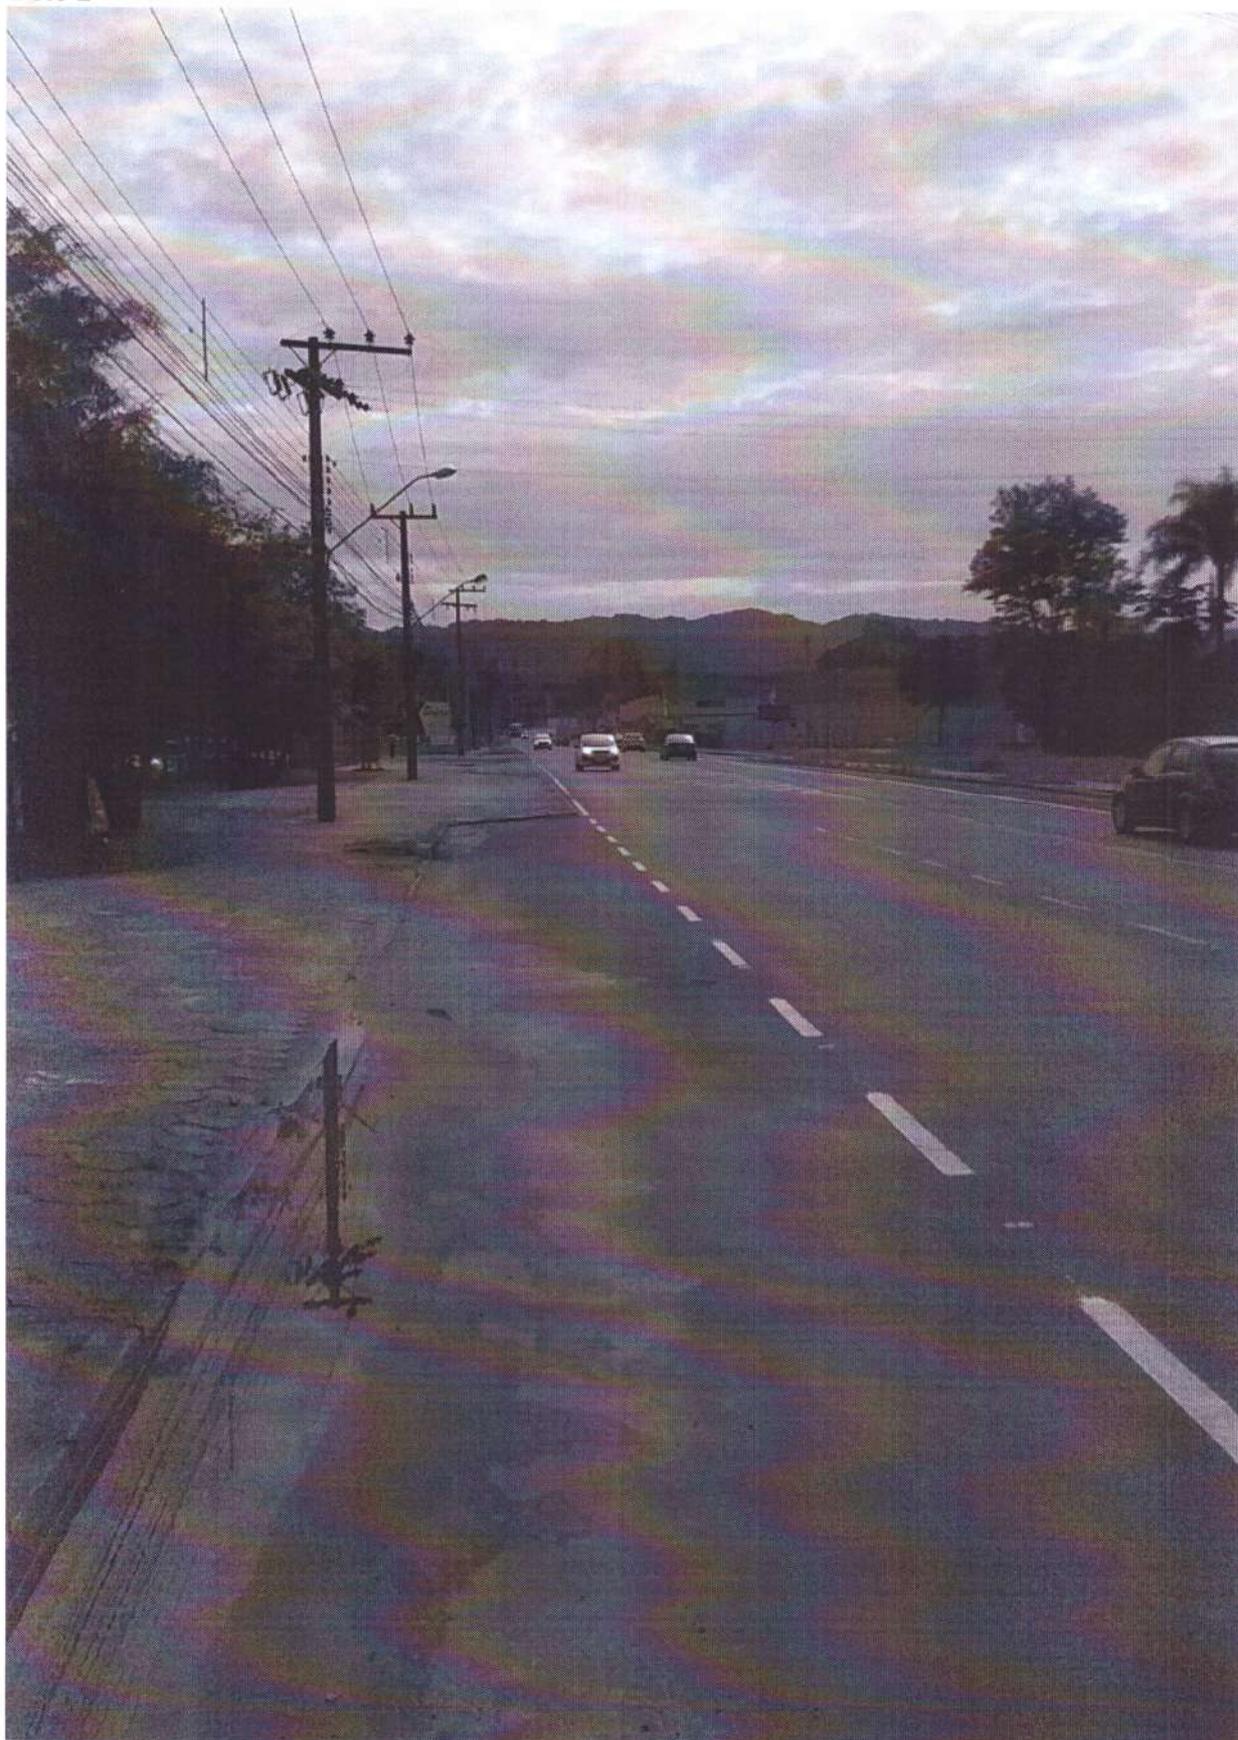
Foto 2

Rua Anfilóquio Nunes Pires, nº. 4242 Sentido Bairro/Centro

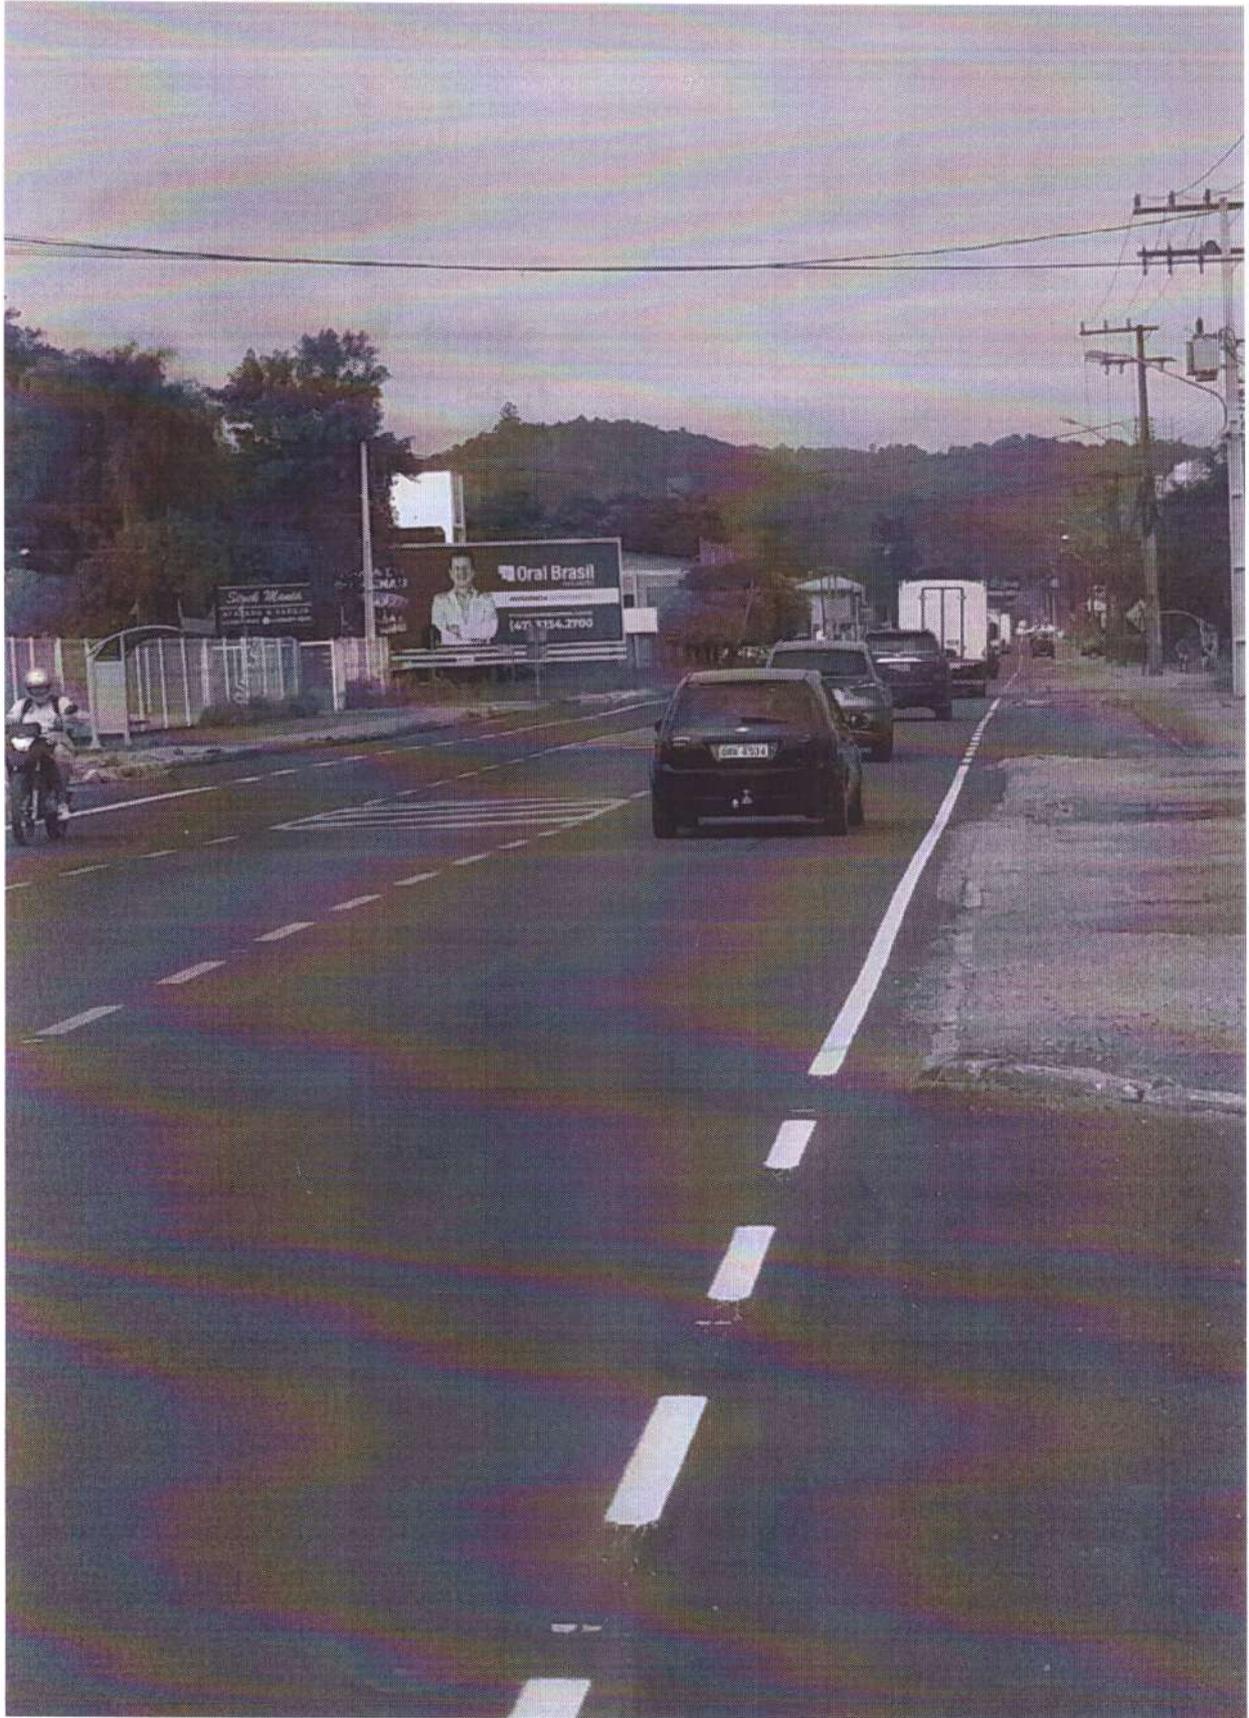
Foto 1

Rua Anfilóquio Nunes Pires, n.º. 4242 Sentido Centro/Bairro

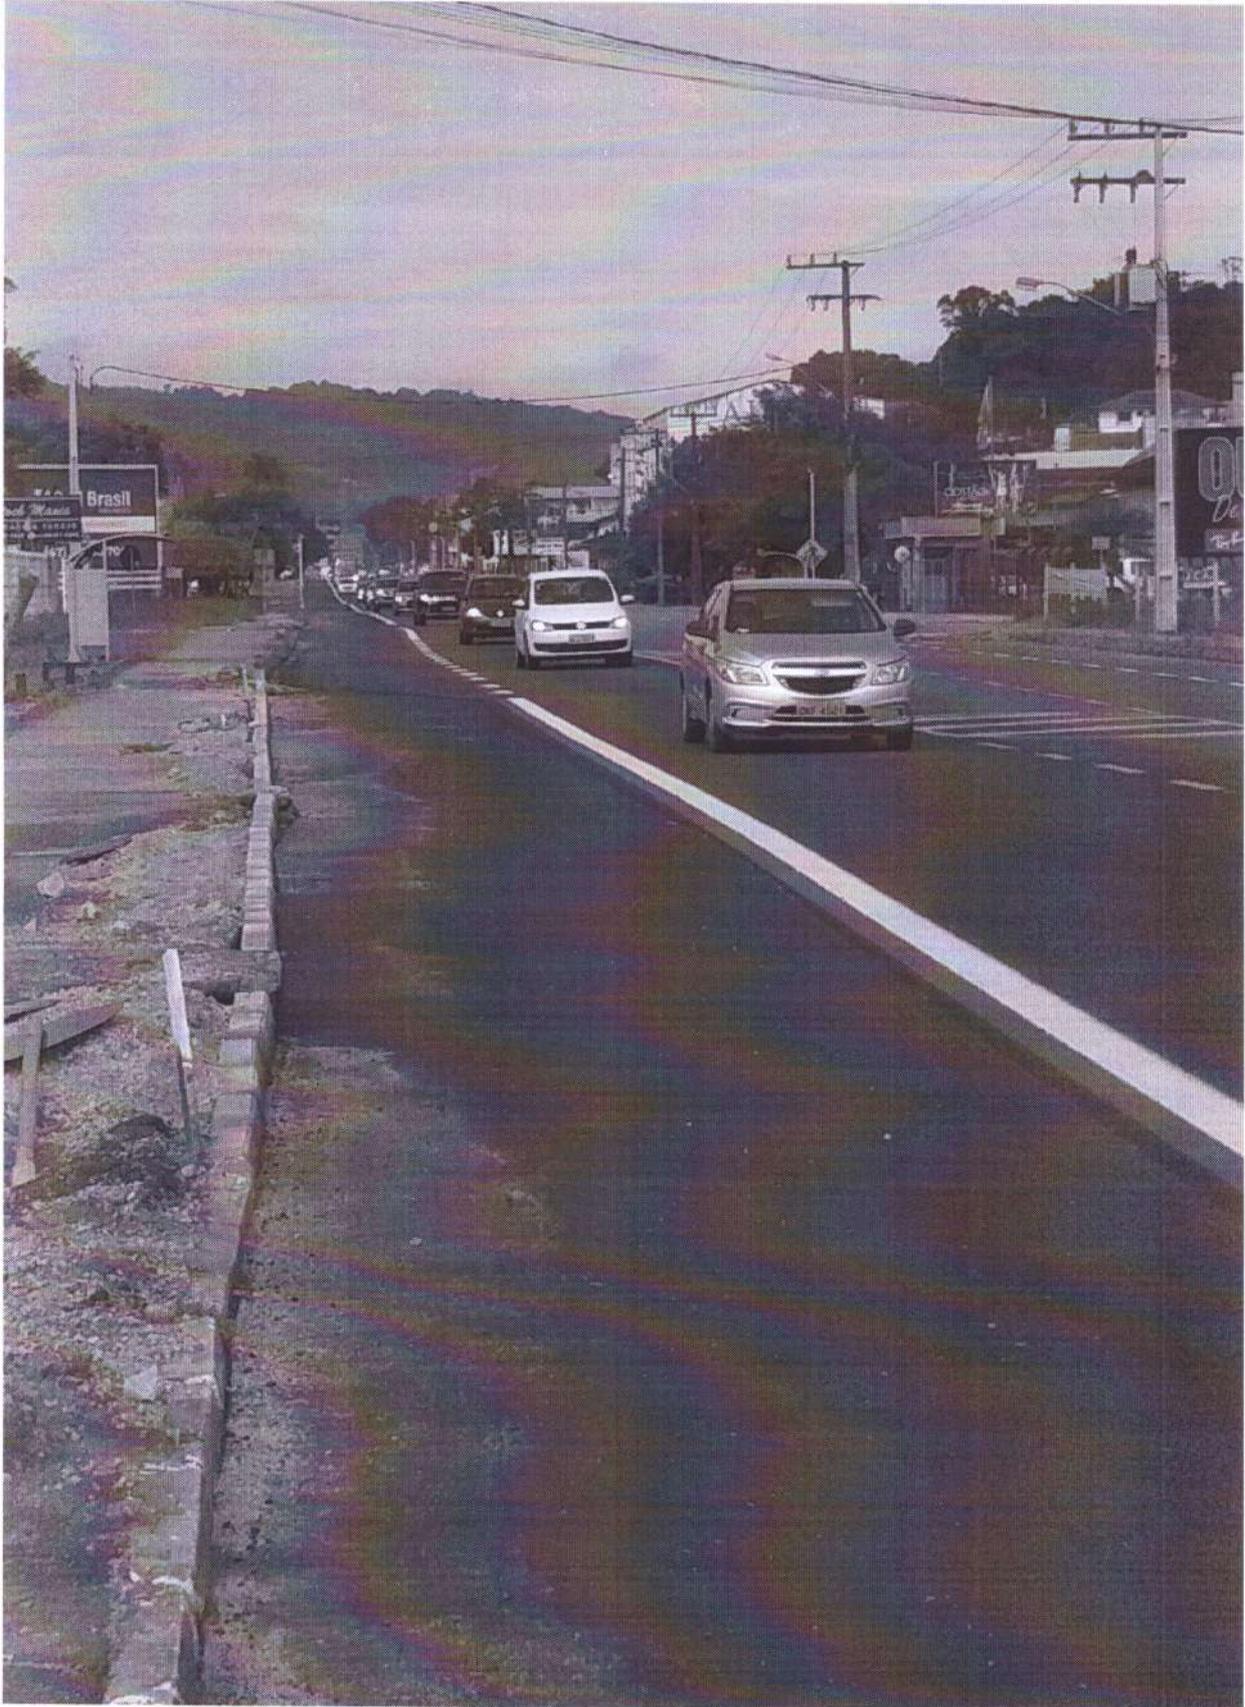
Foto 2

Rua Anfilóquio Nunes Pires, nº. 4242 Sentido Centro/Bairro
