ANEXO I

A - ESTUDO TÉCNICO: INSTALAÇÃO DE INSTRUMENTOS OU EQUIPAMENTOS MEDIDORES DE VELOCIDADE DO TIPO FIXO.

Local: Avenida Frei Godofredo, nº. 721

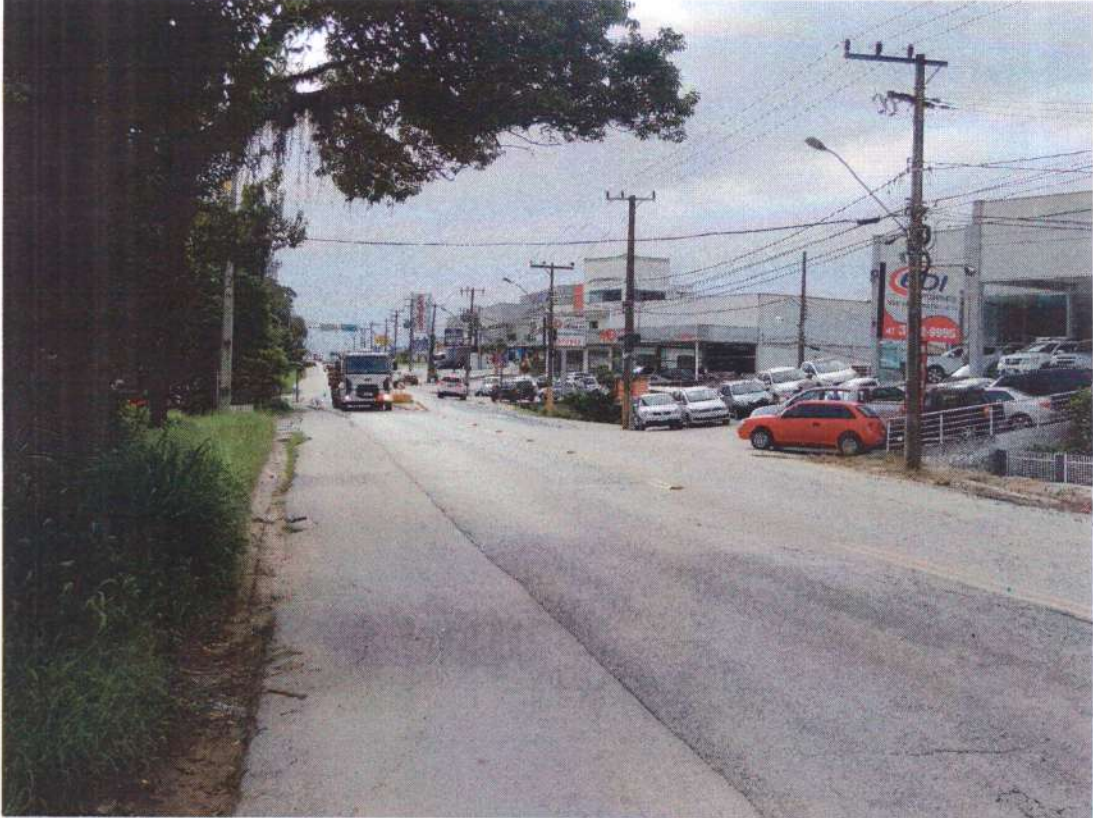
Foto 1

AV. Frei Godofredo, nº1081

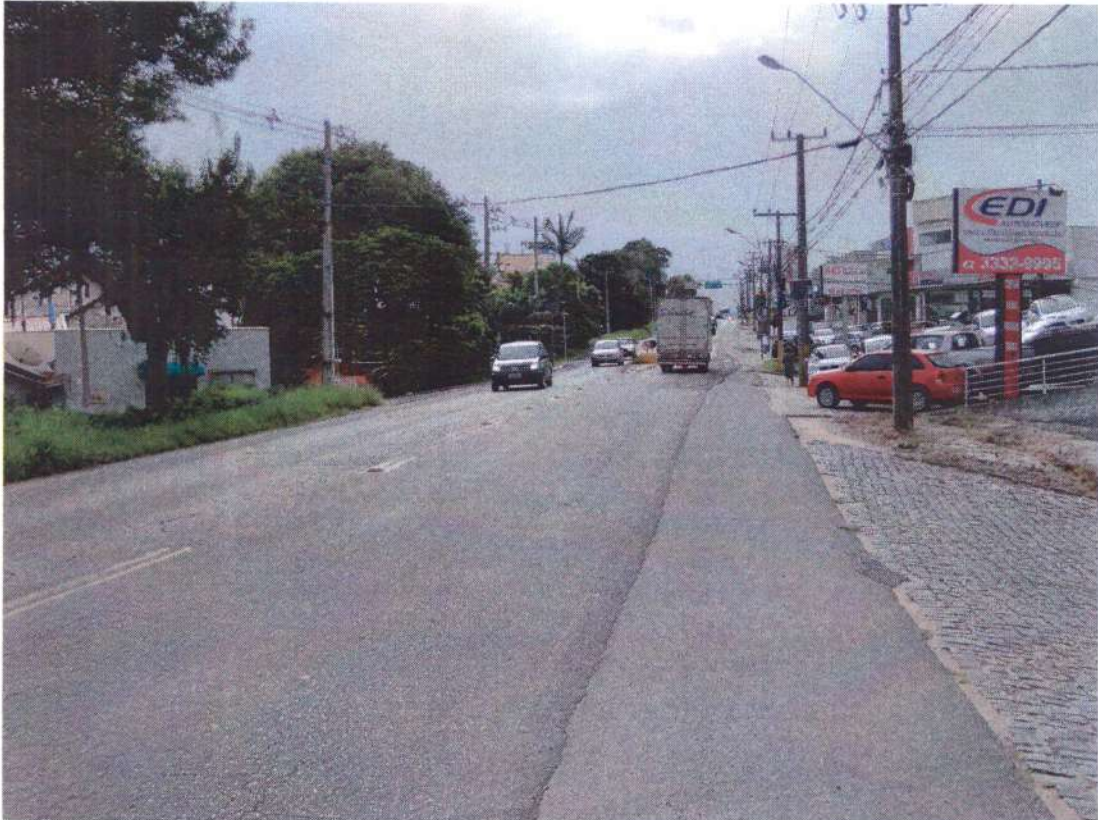
Foto 2

AV. Frei Godofredo, nº1081

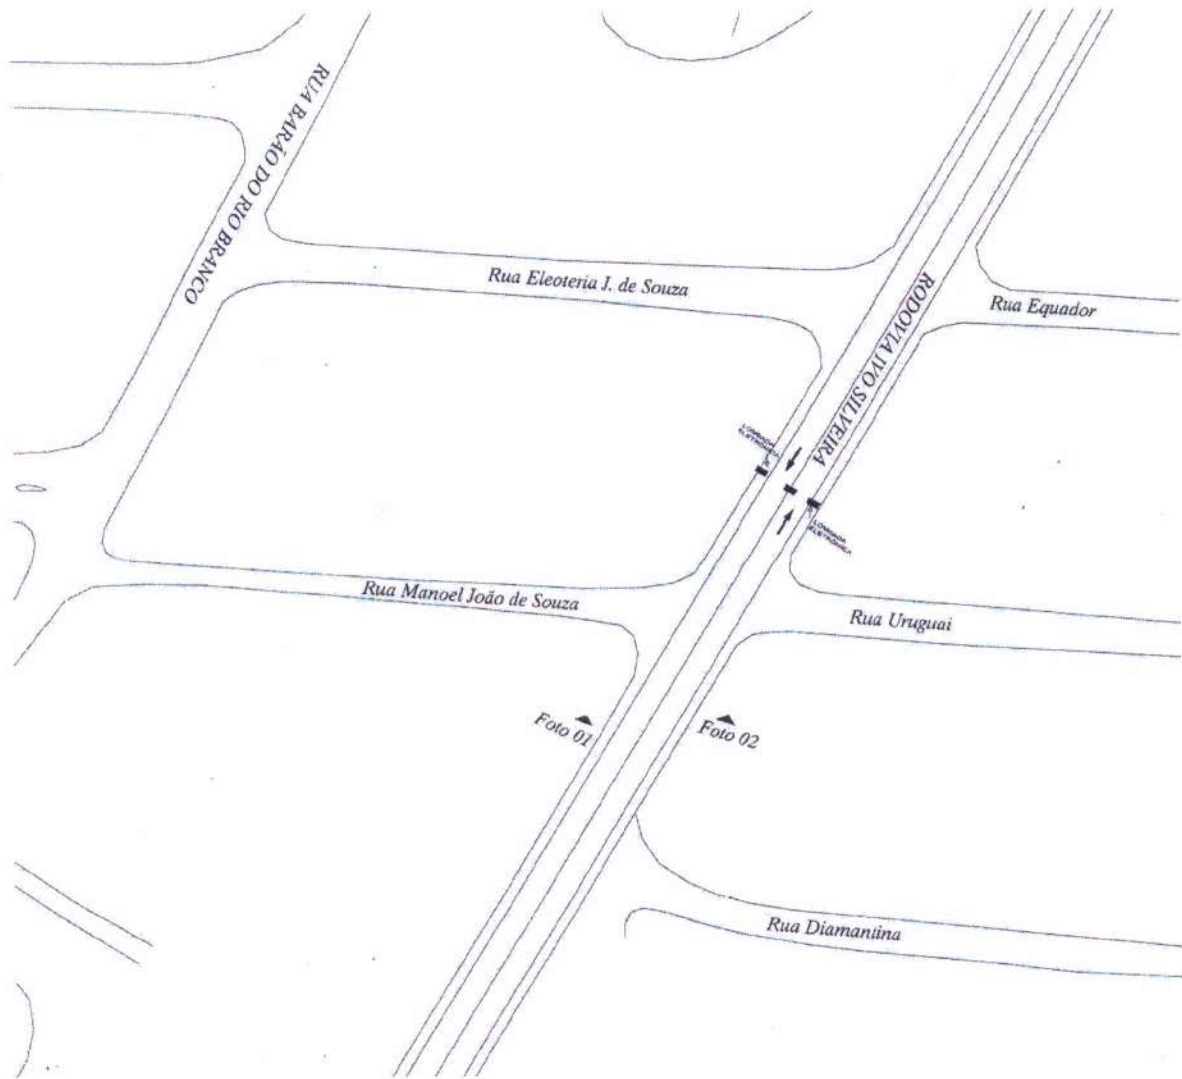
CROQUI

Posicionamento do equipamento e da sinalização em anexo.

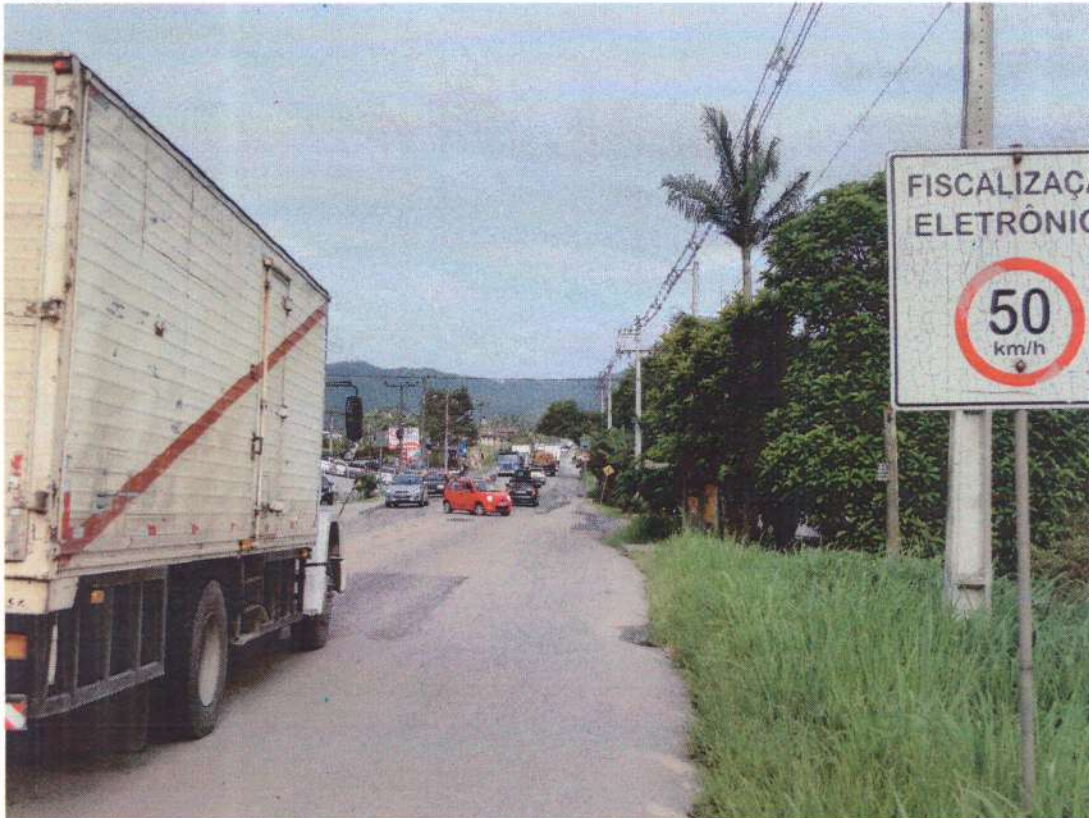
Foto 1

AV. Frei Godofredo, nº1080

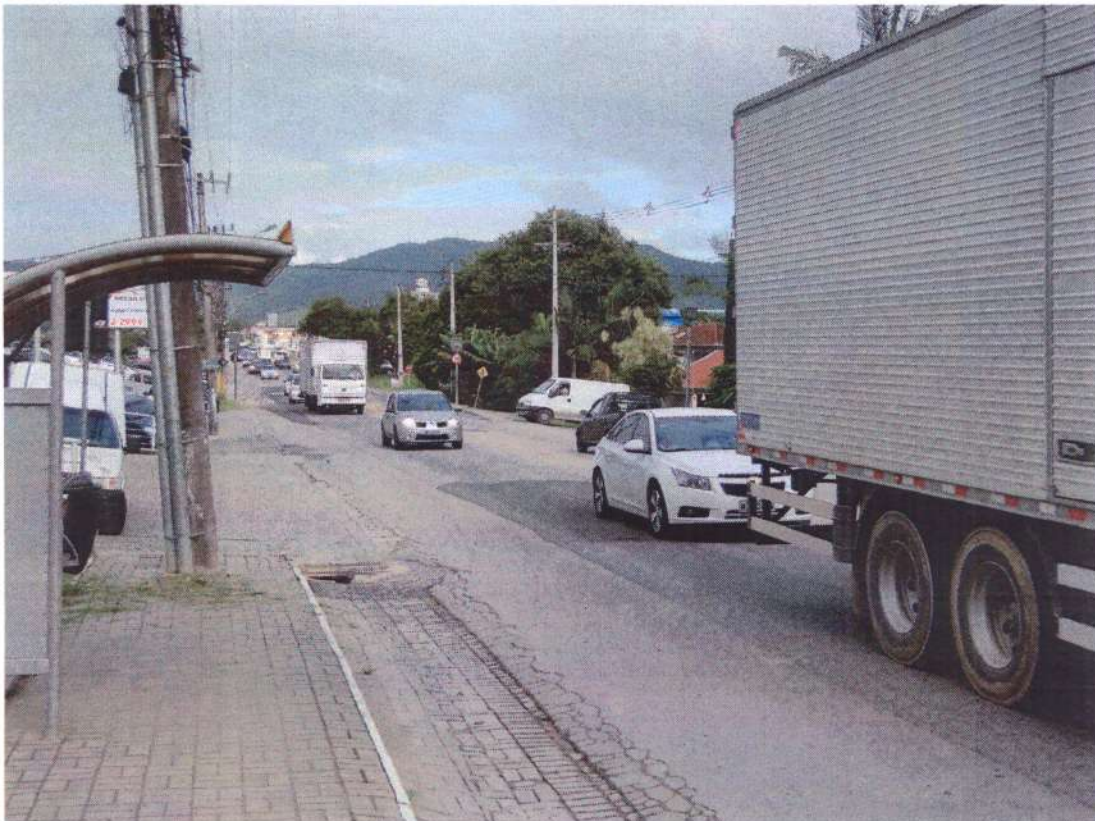
Foto 2

AV. Frei Godofredo, nº1080
