A - ESTUDO TÉCNICO: INSTALAÇÃO DE INSTRUMENTOS OU EQUIPAMENTOS MEDIDORES DE VELOCIDADE DO TIPO FIXO.

- Razão social: Prefeitura de Gaspar - DITRAN – Diretoria de Trânsito
- Estado/Município: Santa Catarina / Gaspar

Local: Rua Hercílio Fides Zimmermann, n.º. 800

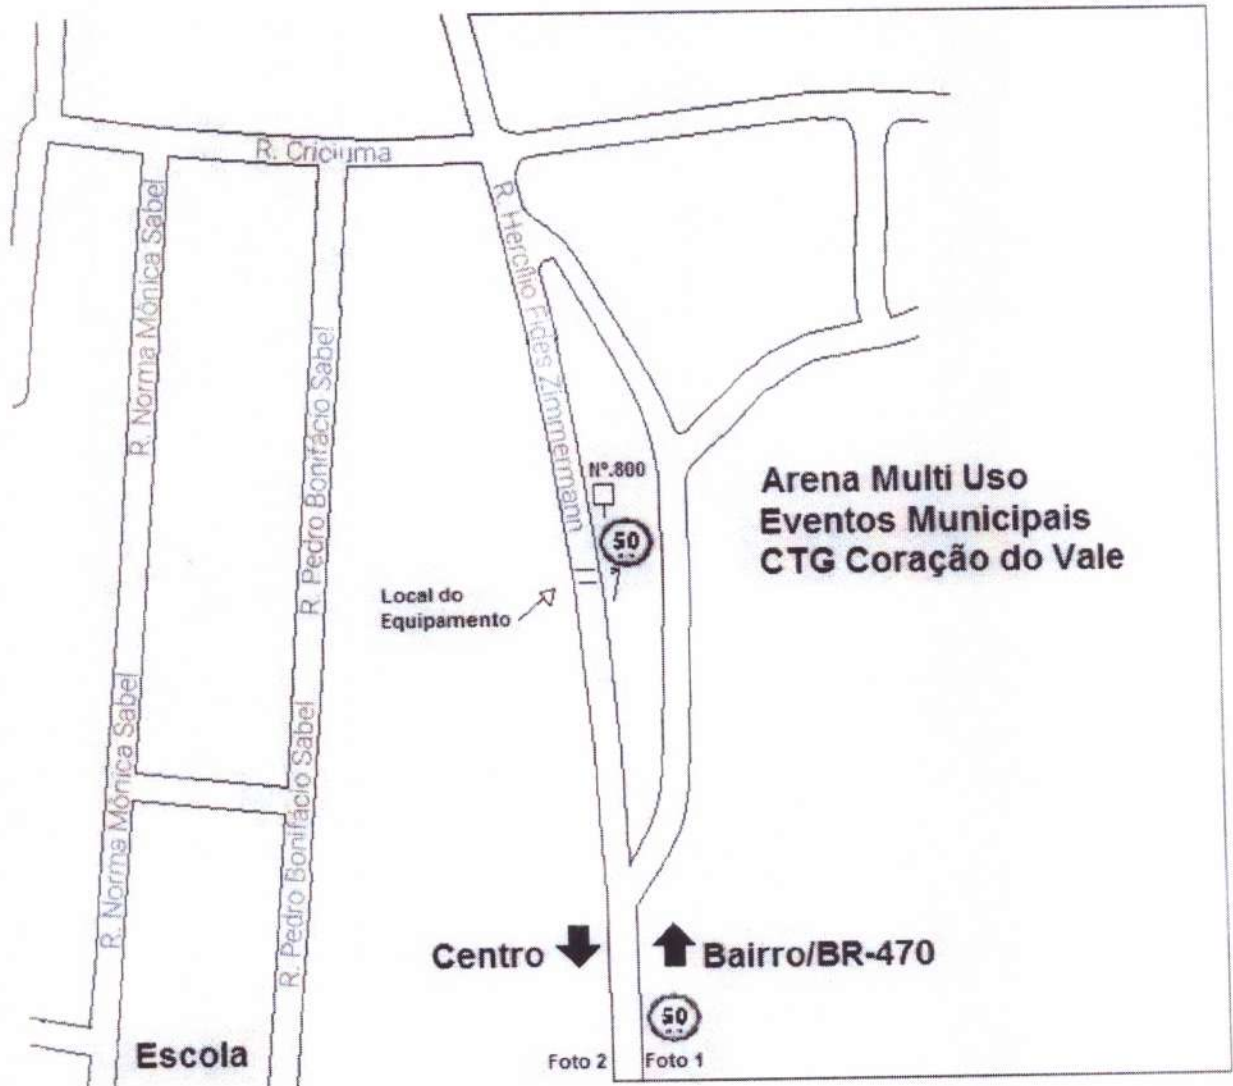
CROQUI

Rua Hercílio Fides Zimmermann, nº 800

Posicionamento do equipamento e da sinalização em anexo.
